# Liikkumisesteiset tienpidossa

Havaintoja Turun tiepiirin kohteissa

Insinööritö

**Turku 2003**

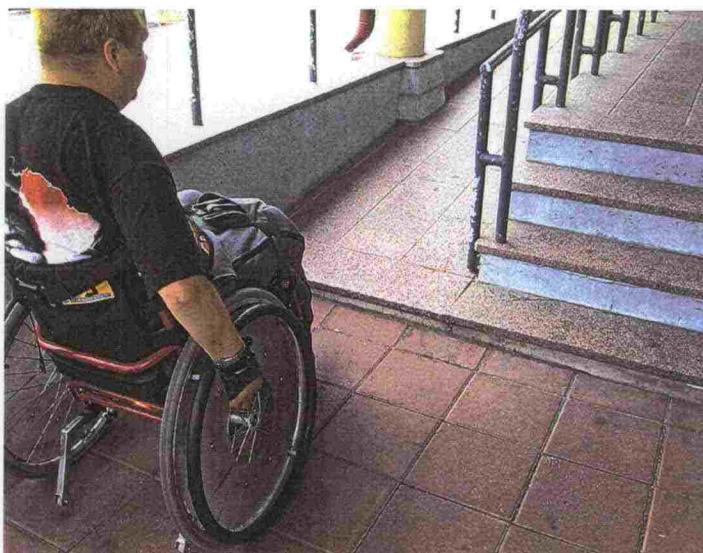
**Kuva 1.** Paimion keskusta. Portaiden vieressä on riittävän loiva luiska mutta luiska tulee tehdä ilman kynnyksiä. Kaikki tasoerot vaikeuttavat pyörätuolilla kulkua.

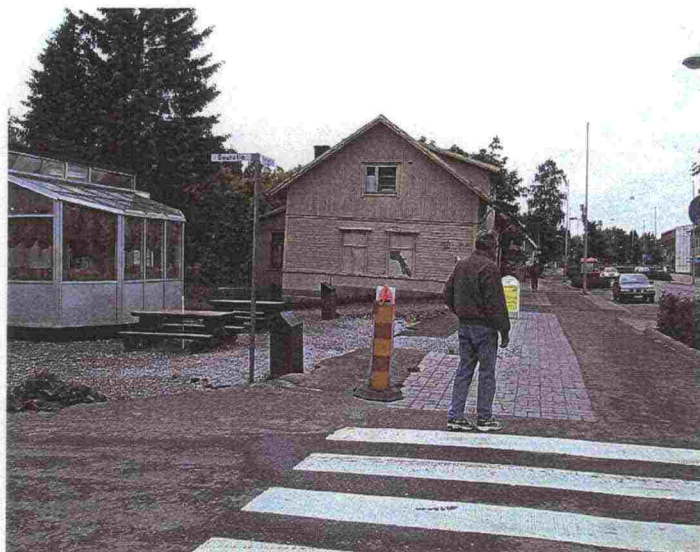
**Kuva 2.** Paimiossa katutyömaa oli aidattu heikosti. Sokea vaarassa joutua työmaa-alueelle ja pudota kadulta kioskin pihalle.

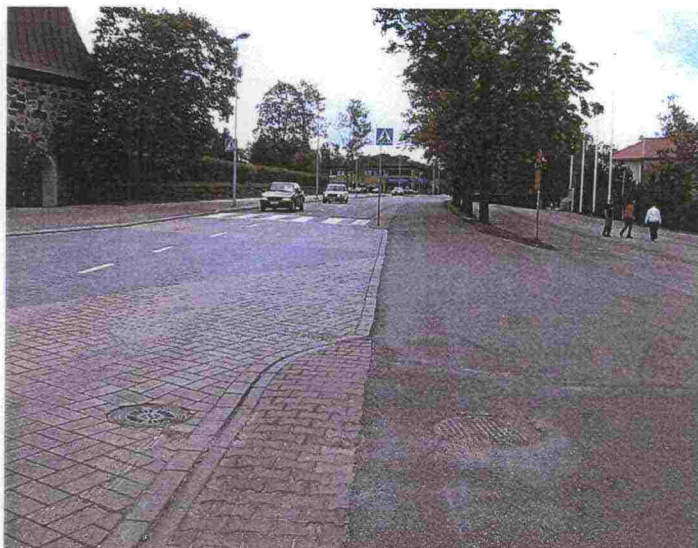
**Kuva 6.** Paimion keskusta. Epäselvä liittymä koulun pihalle (oik.).

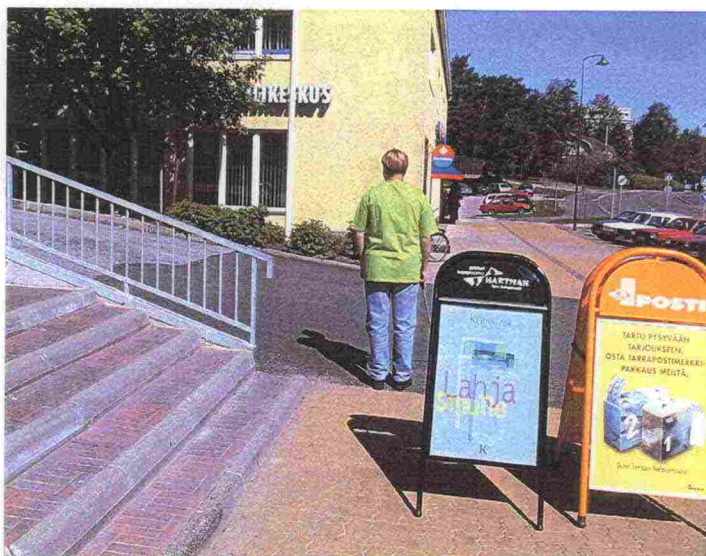
**Kuva 7.** Perniön keskusta. A –kyltit aiheuttavat sokealle törmäysvaaran

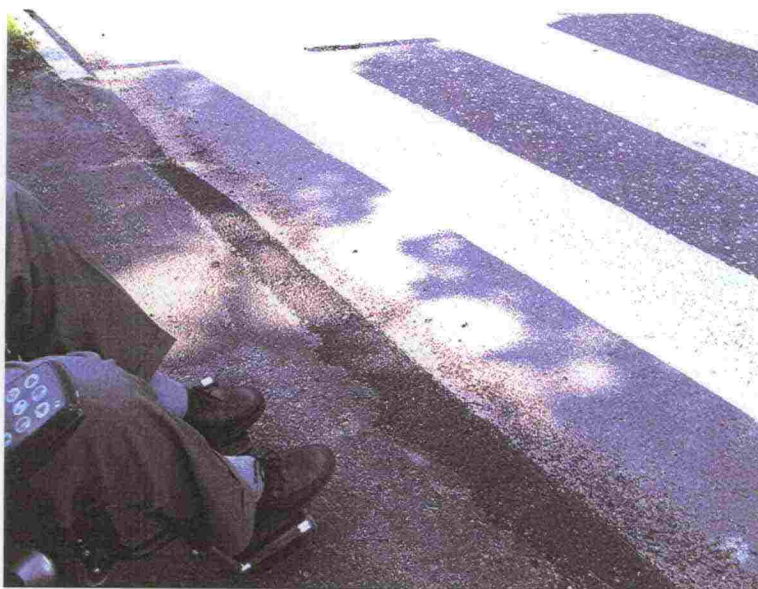
**Kuva 8.** Perniön keskusta. Lyhyessä ja jyrkässä luiskassa saa pyörätuolin kanssa olla varovainen. Lisähaittaa tuo hiekka.

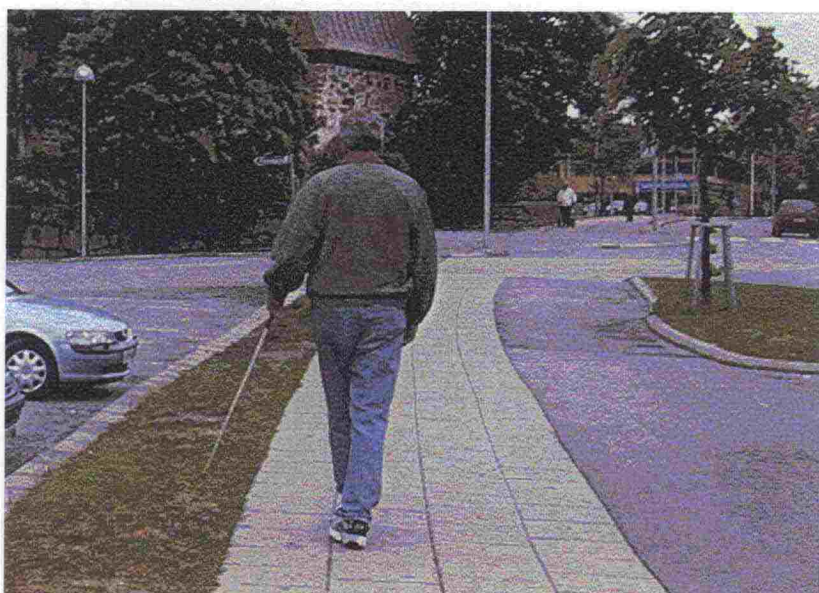
auttaa huomattavasti hahmottamista. Kaupungintalon parkkipaikalle kääntyessä tilanne on toinen. Pihaliittymä on epäselvä, turhan avara ja lisäksi liittymän keskelle on sijoitettu valotolppa. (kuva10) Valotolppa ja liittymän tasoeron puuttuminen vaikeuttavat myös sokean liikkumista. Tolppa aiheuttaa törmäysvaaran eikä sokea saa tietoa liittymän sijainnista. Hieman apua saa laatoituksesta, joka tosin on talvisin lumen tai jään peitossa. Kuvassa 6 vaaratilanteen sokealle aiheuttaa myös tasoero parkkipaikalle. Nurmikaistaleesta huolimatta parkkipaikalle voi horjahtaa.

**Kuva 10.** Paimion kaupungintalon parkkipaikan liittymässä sokea voi törmätä valotolppaan.

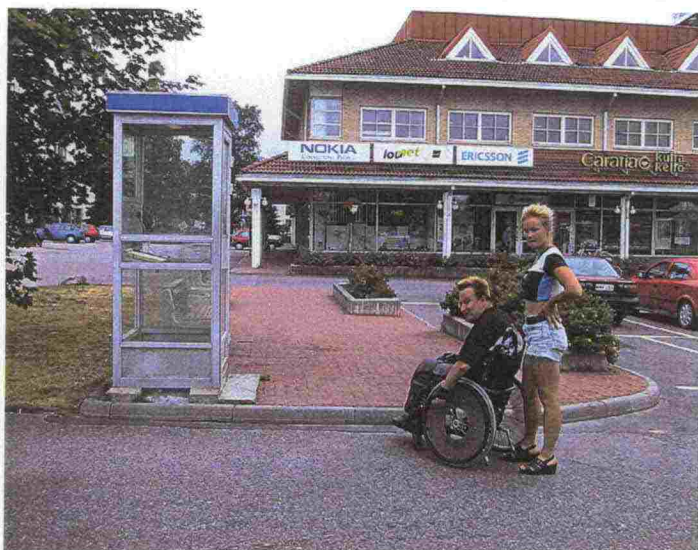
**Kuva 11.** Paimion keskusta. Tästä olisi kelattavalla pyörätuolilla lähes mahdoton jatkaa yksin.

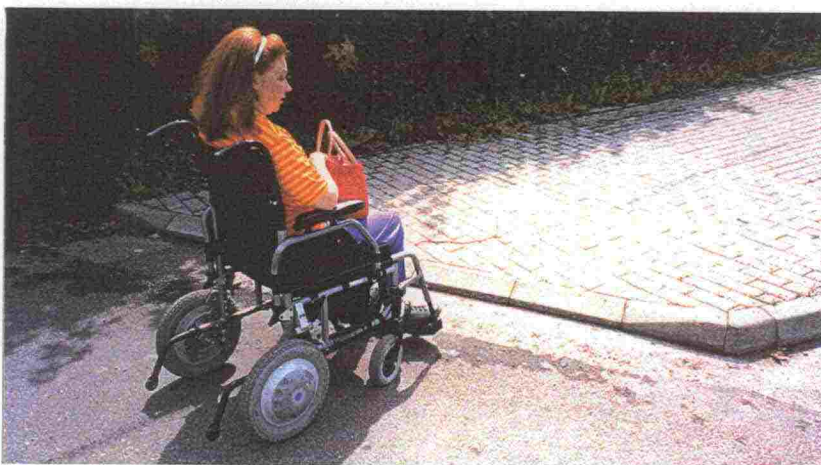
**Kuva 13.** Loivennetty reunatuki Sauvossa. Sähköpyörätuolilla pääsee kesäaikaan yli, jos menee hyvin hitaasti ja varoen.

Sauvon torilla suojatiekohdissa ongelmia tuottivat reunakivet, jotka muodostivat hankalan kynnyksen loivennuksesta huolimatta. (kuva 13) Niinkään ne eivät olleet mahdottomia rattaille, lastenvaunuille tai potkupyörällä kulkevalle iäkkäälle mutta pyörätuolilla kulkevien on mentävä niistä varoen. Talvella kulku on todennäköisesti mahdotonta lumen ja jään vuoksi. Viljontiellä kahdessa ylityksessä oli korotettu suojatie ja ajoradan reunoilla on kourut sadeveden ohjaukseen. Kouruissa pyörätuoli saattaa jäädä jumiin. (kuva 14)

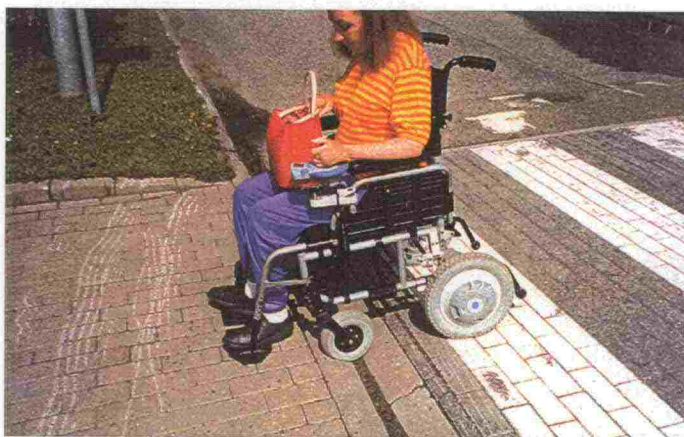
**Kuva 14.** Sauvossa Viljontiellä korotetun suojatien ja kadun välissä olevat sadevesikourut vaikeuttavat pyörätuolilla, rollaattorilla kulkiessa sekä lastenvaunuja työnnettäessä.

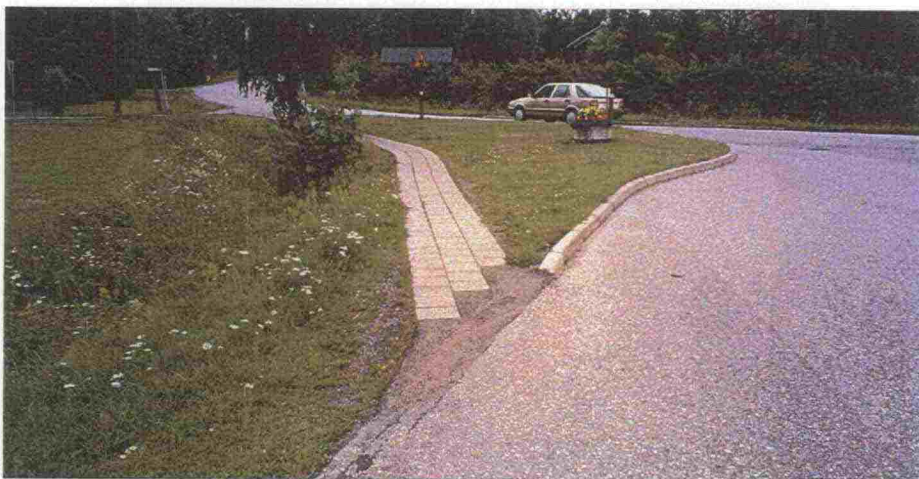
**Kuva 15.** Hidastava kavennus Sauvontien ja Valimontien liittymässä. Laatoitettu polku on hyvä ja turvallinen kapeassa liittymässä, mutta talvella käyttökelvoton, jos aurausta ja hiekoitusta ei tehdä.

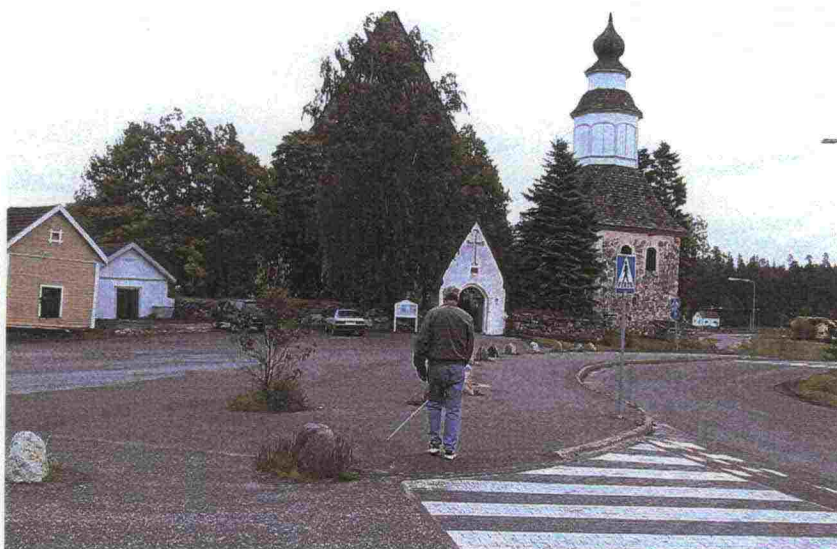
**Kuva 16.** Sauvon kirkon aukiolla koristeena olevat kivet aiheuttavat kompastumisvaaran sokealle. Suojatien reuna sijaitsee kaarteella ja voi ohjata sokea väärään suuntaan.

Sokean liikkumisen tekevät vaaralliseksi isot kivet kirkkoaukiolla, sillä niitä ei välttämättä löydä valkoisella kepillä. Ne rajaavat aukion ja ajoradan tultaessa torilta Sauvontietä kirkolle. Kirkonmäentien ja Sauvontien liittymän jälkeen kivet erottavat kirkkoaukion kevyen liikenteen väylästä. Sokean on tätä vaikea erottaa, jollei taajama ole tuttu. Samaisessa liittymässä saattaa törmätä suojatie-olppaan kuten myös Viljontieellä. Kevyen liikenteen väylällä olevaan valotolppaan saattaa törmätä Keskitalontien ja Sauvontien liittymässä. Tässä liittymässä ei myöskään ole mitään suojatiemerkintöjä. Sauvontietä Saustilantien suuntaan mentäessä kevyen liikenteen väylä loppuu yllättäen kesken, eikä suojatietä ole jatkeena.

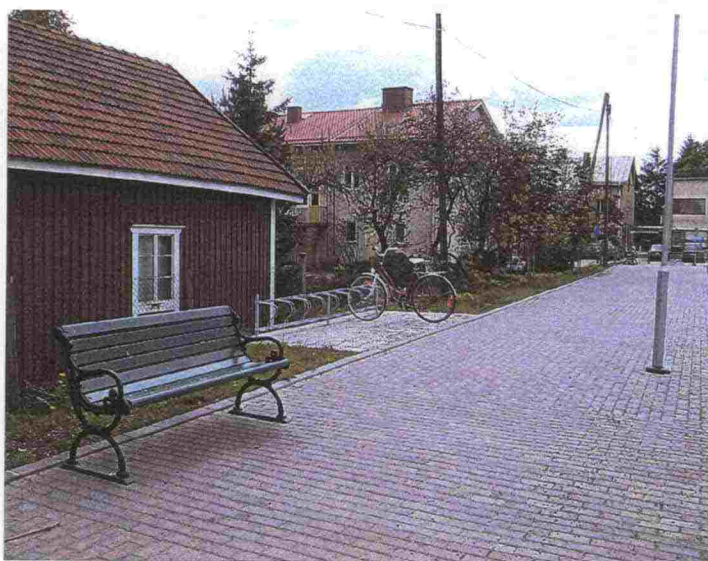
**Kuva 17.** Sauvon torille on tehty oma tila polkupyörille, joten törmäysvaaraa ei ole. Myös penkin olisi voinut sijoittaa vastaavalla tavalla.

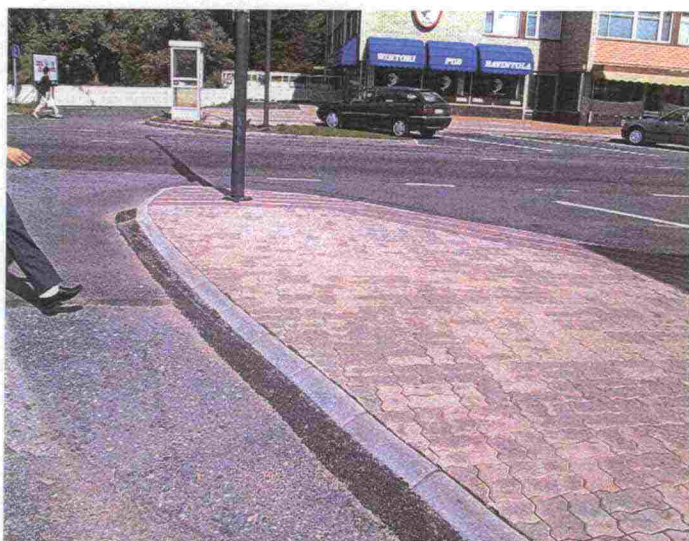
**Kuva 19.** Ennen syksyn 2001 uusimista saattoivat reunakiveyksen luiskat Perniössä näyttää tältä. Loivennetun reunakiveyksen jatkeeksi on rakennettu luiska.

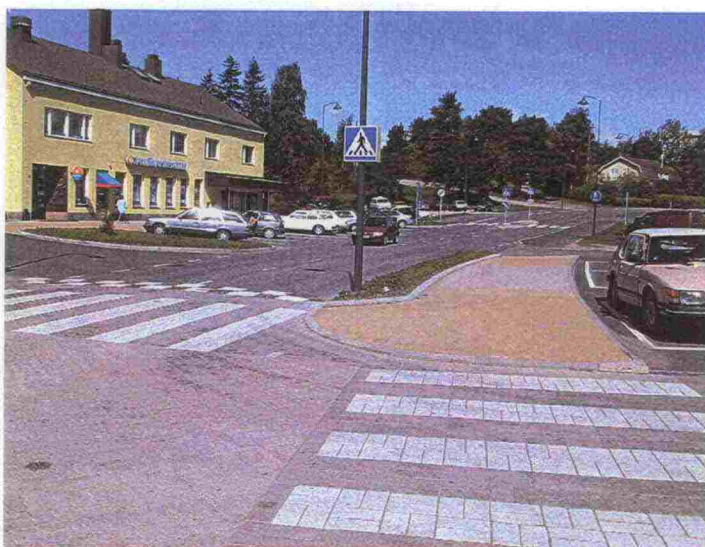
**Kuva 20.** Perniön kirkonkylän keskustaliittymä. Suojatien reunat kaartuvat ja suojatiemerkki on piilossa nurmikaistaleella.

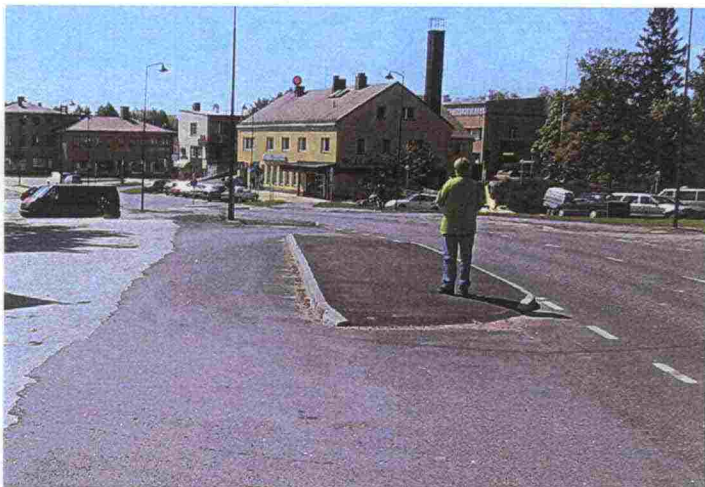
**Kuva 21.** Perniössä liikerakennuksen parkkipaikalle on kaksi liittymää, joiden keskellä auto saareke. Sokeaa ei opasta muu kuin reunakiveys.

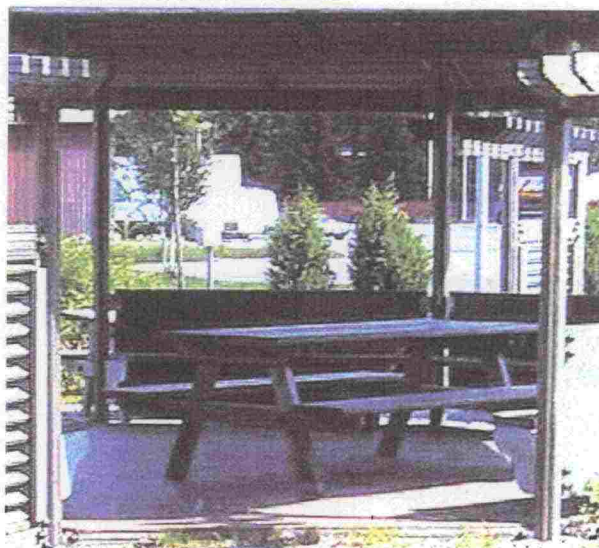
**Kuva 24.** Huono penkki-pöytä -yhdistelmä

Auran palvelualueella.

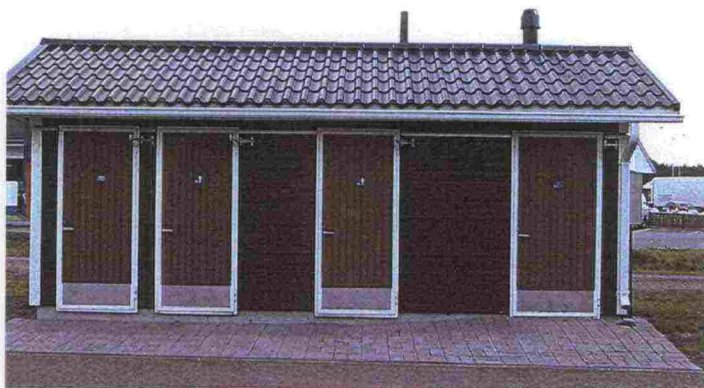
**Kuva 25.** WC -rakennus Auran palvelualueella. Oikeassa reunassa invavessa, jonne johtavan luiskan tulisi olla vain yhteen suuntaan kalteva. Nyt luiska on hankala ja vaarallinen talven liukkaalla kelillä. Sisällä saisi olla enemmän tilaa.

Alueella olevan inva-wc:n ovelle johtava luiska päättyy oven kynnykseen, jolloin on mahdotonta yksin selviytyä kynnyksen yli ja pitää ovea auki samalla. Jos luiska on jäinen, on siitä vaarallista tai jopa mahdotonta kulkea. Ovessa saisi olla myös kaide ja vetonaru toisena aukaisumekanismina, sillä nykyisellään ovi on turhan raskas aukaista. Vessan sisätilat ovat turhan pienet, tiloissa mahtuu juuri ja juuri kääntymään. Jotta pyörätuolilla kulkeva pääsee mahdollisimman lähelle vesihanaa on käsien pesualtaan alle jätettävä vapaata tilaa pyörätuolille ja jaloille. Tässä tilassa on kyseinen asia huomioitu mutta saippuun ja käsipyykkeeseen on mahdoton kurottaa. Myös katos vessojen edustalle olisi pyörätuolilla kulkevien edustajan mukaan toivottavaa.

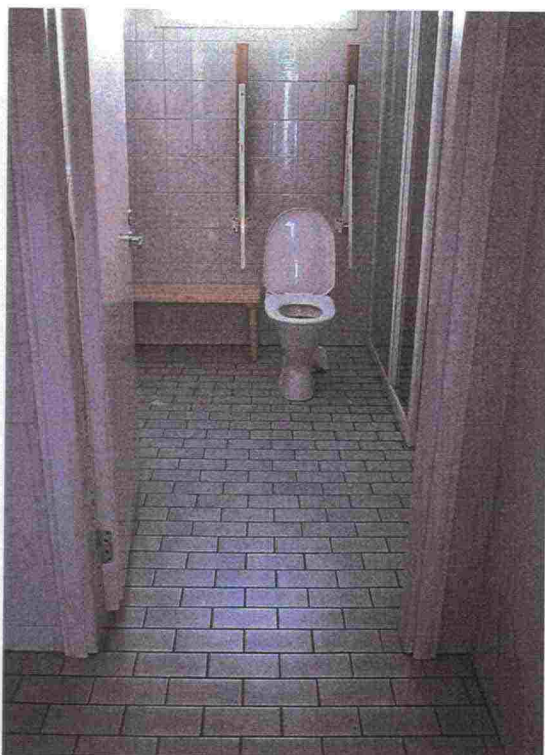
**Kuva 26.** WC-rakennus on hyvä tilavuuden kannalta. Sisällä mahtuu kääntymään ja kulkemaan pyörätuolillakin. Riippuen henkilöstä käsienpesuallas saattaa olla hieman liian korkealla. Käsipyyhkeeseen ja saippuaan on vaikea kurottua eikä peilistä näe.
